Bericht MTR-AS-Reifenreparatur 18.01.2022

Reifenschaden: Seitenwandverletzung AS Reifen
Dimension: 650/75 R 42
Hersteller: Mitas
Reifenprofil: AS
Restprofil: 50%

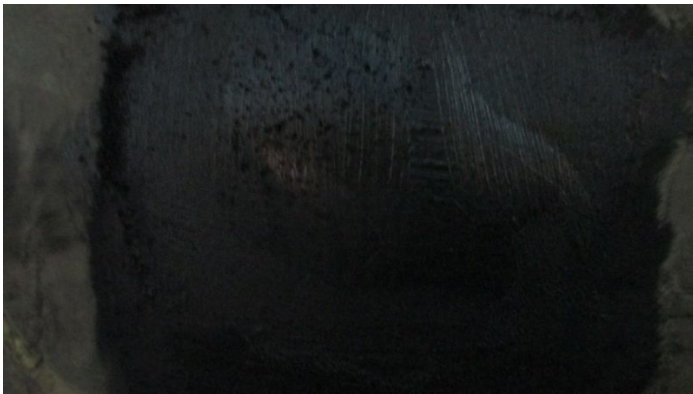
Bild nachher:

Ohne unsere Reifenreparatur hätte der Reifen **mit 50% Restprofil entsorgt** werden müssen. Das Fahrzeug hat durch die Reifenreparatur achsweise wieder den passenden Reifen mit gleicher Profilhöhe montiert bekommen.
