Bericht MTR-AS-Reifenreparatur 03.03.2023

Reifenschaden: Einfahrverletzung

Dimension: 400/80 - 24
Hersteller: Michelin
Reifenprofil: POWER CL Diagonal
Restprofil: 80 %

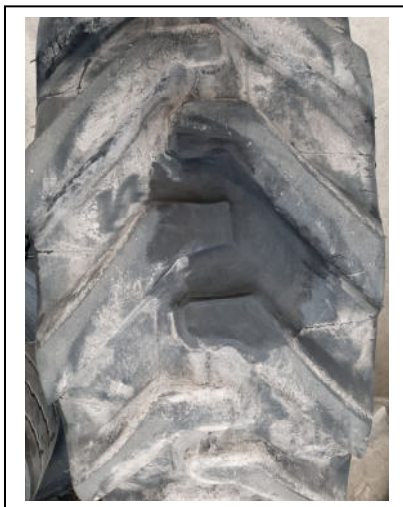
Bild nachher:

Ohne unsere Reifenreparatur hätte der Reifen **mit 80% Restprofil entsorgt** werden müssen. Der Radlader hat durch die Reifenreparatur wieder die Originalbereifung und damit verbundenen Abrollumfänge montiert bekommen.
