## Bericht MTR-AS-Reifenreparatur 17.04.2023

Reifenschaden: Seitenwandverletzung AS Reifen  
Dimension: 710/75 R 42  
Hersteller: Trelleborg  
Reifenprofil: TM900  
**Restprofil: 80%**

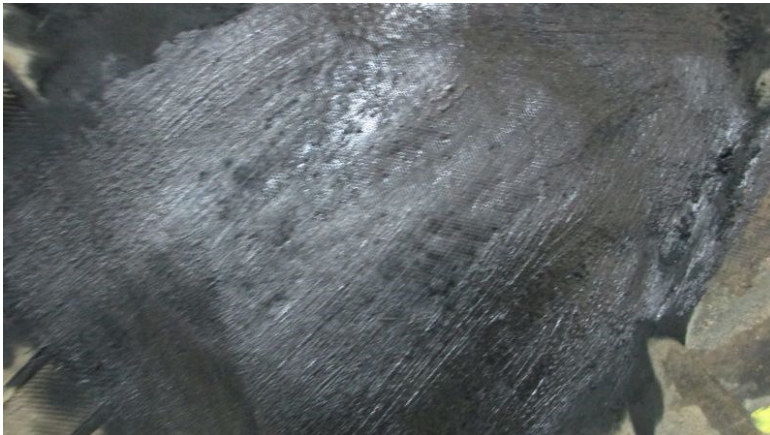
### Bild nachher:

Ohne unsere Reifenreparatur hätte der Reifen **mit 80% Restprofil entsorgt** werden müssen. Das Fahrzeug hat durch die Reifenreparatur achsweise wieder den passenden Reifen mit gleicher Profilhöhe montiert bekommen.
