### Bericht MTR - EM Reifenreparatur 21.04.2023

Reifenschaden: Seitenwandverletzung  
Dimension: 445/95 R 25  
Hersteller: Bridgestone  
Reifenprofil: V-Steel  
**Restprofil: 25%**

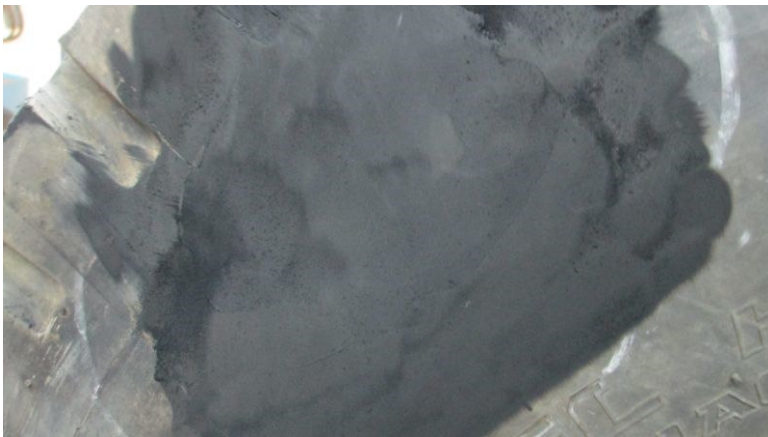
#### Bild nachher:

Ohne unsere Reifenreparatur hätte der Reifen **mit 25% Restprofil entsorgt** werden müssen. Das Fahrzeug hat durch die Reifenreparatur achsweise wieder den passenden Reifen mit gleicher Profilhöhe montiert bekommen.
