Bericht MTR-AS-Reifenreparatur 30.01.2023

Reifenschaden: Seitenwandverletzung durch Einfahrschaden im Schulterbereich der Karkasse
Dimension: 710/70 R 42
Hersteller: Alliance
Reifenprofil: Agri Star II
Restprofil: 95 %

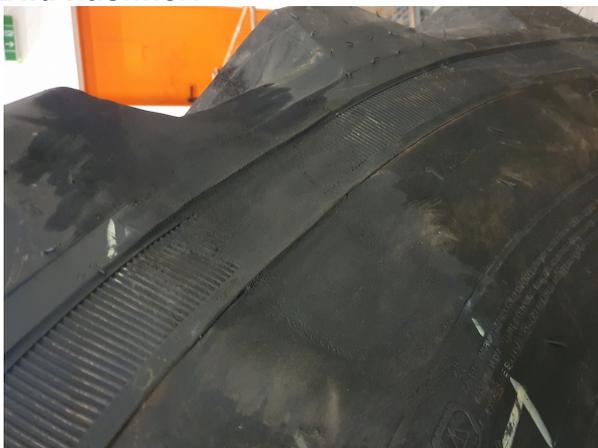
Bild nachher:

Ohne dieser Reifenreparatur hätte der Reifen **mit 95 % Restprofil entsorgt** werden müssen. Der Ackerschlepper hat durch die Reifenvulkanisation wieder die achsweise Originalbereifung und damit verbundenen Abrollumfänge montiert bekommen.
