Bericht MTR-AS-Reifenreparatur 09.07.2018

Reifenschaden: Stollenausrisse
Dimension: 710/60 R 42
Hersteller: Michelin
Reifenprofil: XEOBIB
Restprofil: 90 %

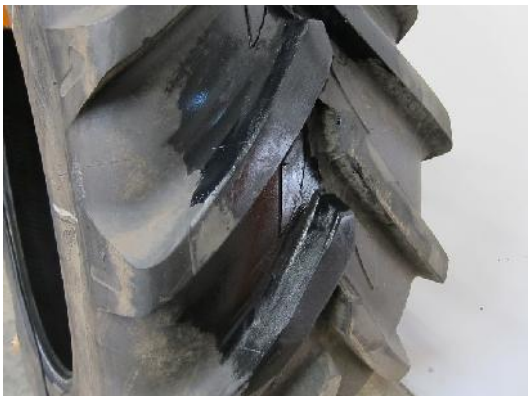
Bild nachher:

Ohne unsere Reifenreparatur hätte der Reifen **mit 90% Restprofil entsorgt** werden müssen. Der Ackerschlepper hat durch die Reifenreparatur wieder die Originalbereifung und damit verbundenen Abrollumfänge montiert bekommen.
